Mi experiencia en dermatopatología II

My experience in dermatopathology II

Martín Sangueza¹

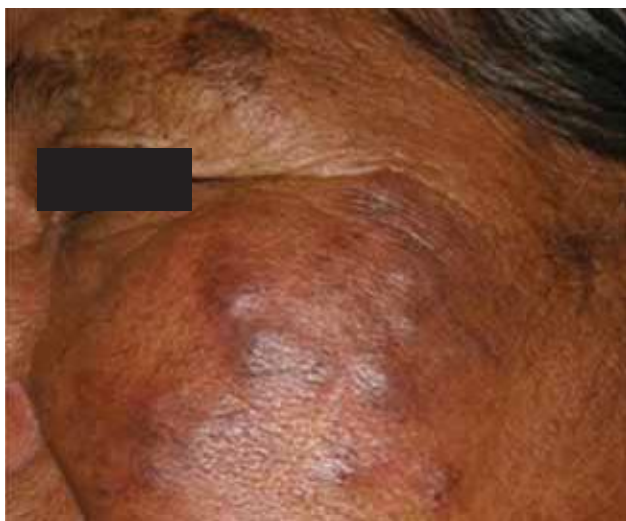
Fotografía 1. Nódulos violáceos en mejilla de años de evolución.

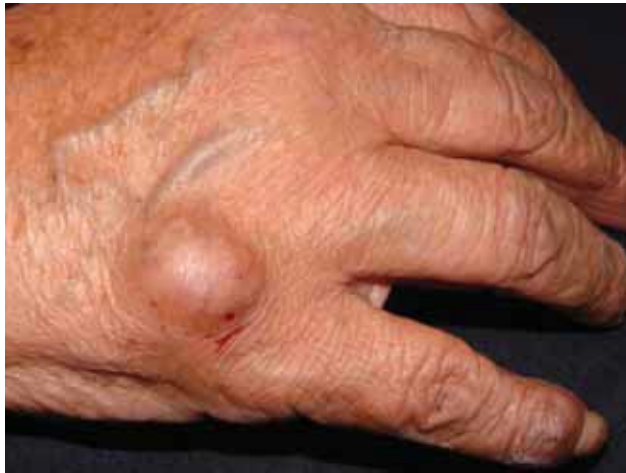
Fotografía 7. Nódulo firme y doloroso en dorso de mano derecha.

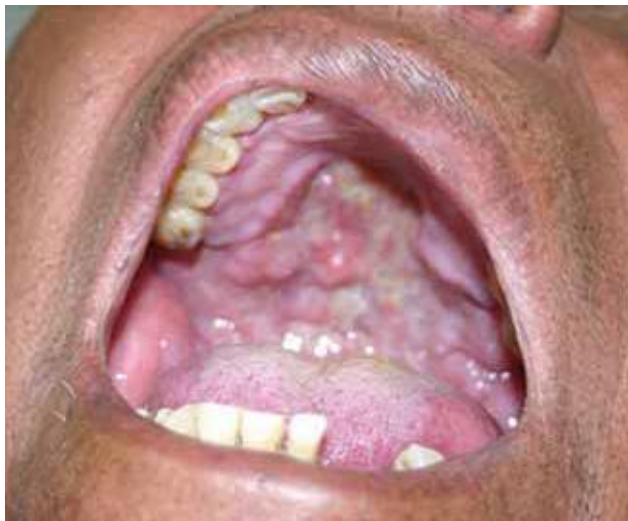
Fotografía 11. Lesión infiltrada y ulcerada en paladar duro.

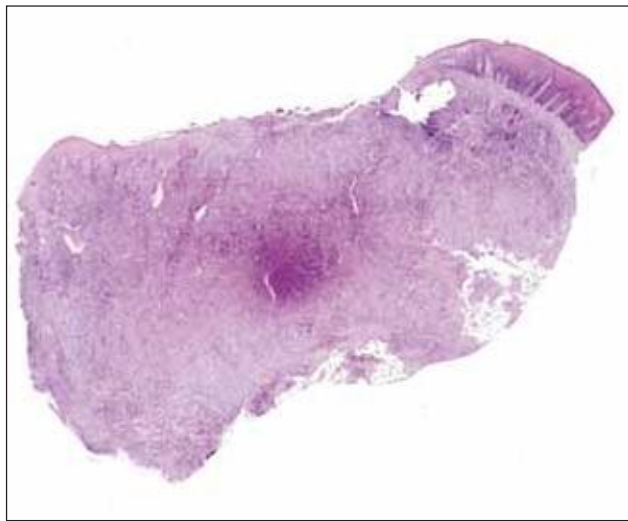
Fotografía 12. Ulceración del epitelio e infiltrado subyacente denso. HE 40X.

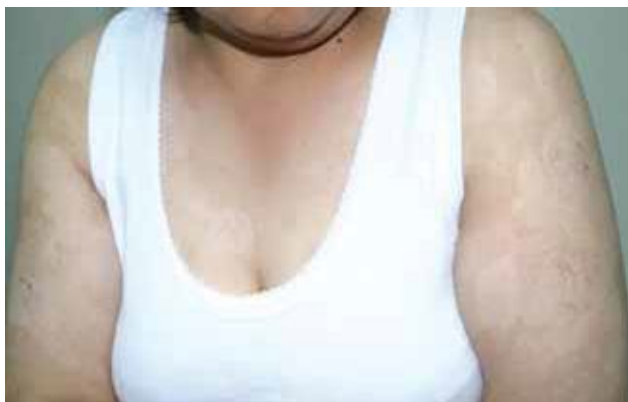
Fotografía 15. Máculas hipopigmentadas distribuidas en toda la superficie cutánea.
